SS115, “Cemento scoppiato e ferri arrugginiti, l’Anas intervenga” (FOTO)

Data: 16 Settembre 2021

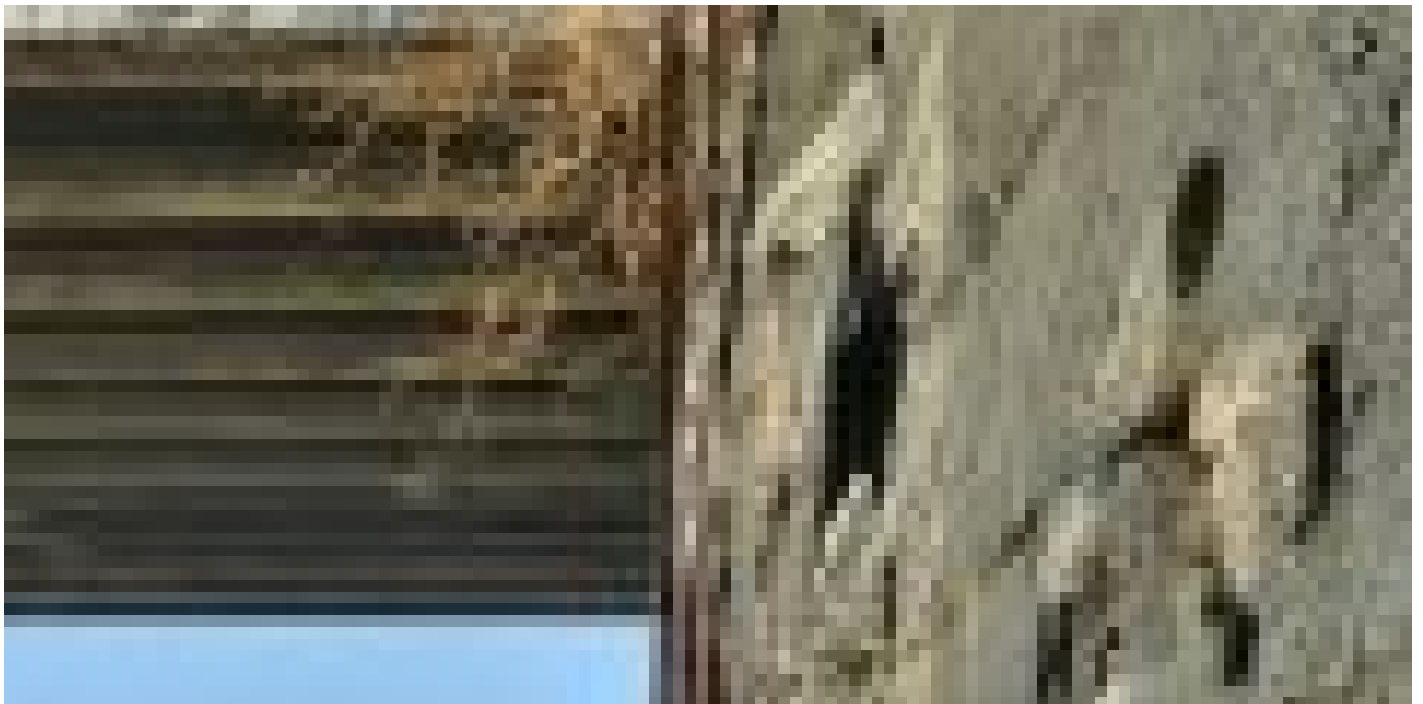
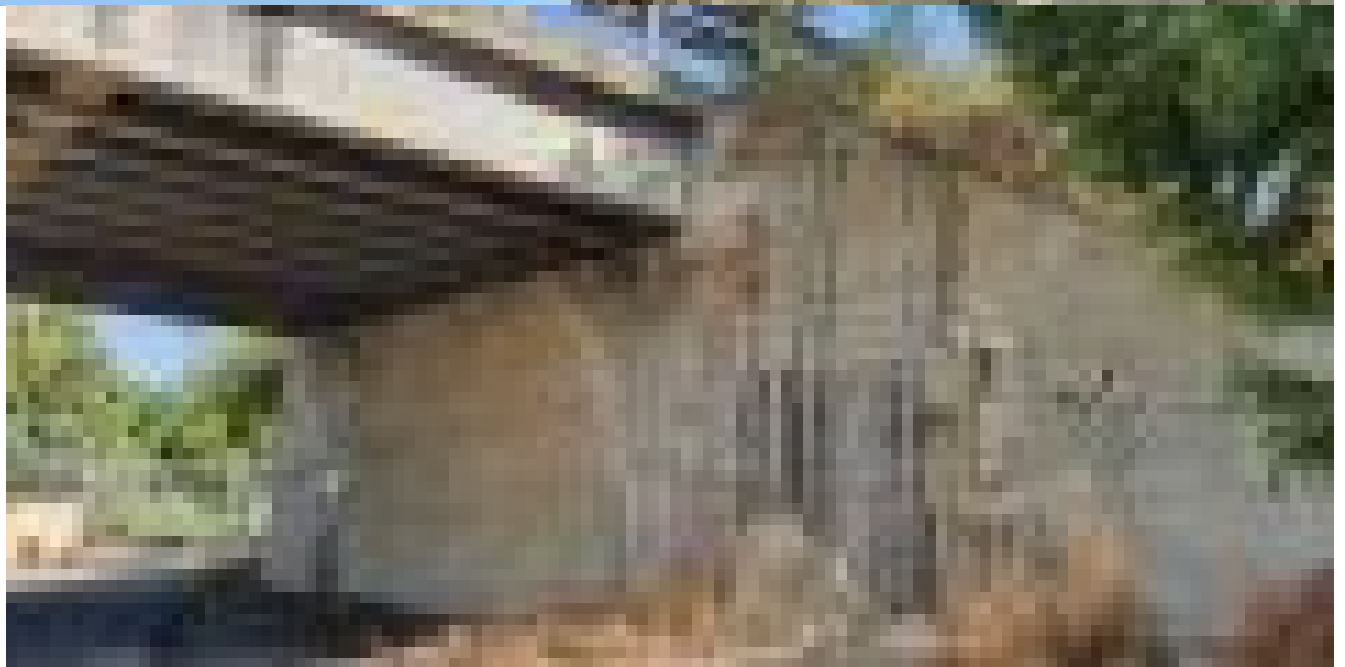
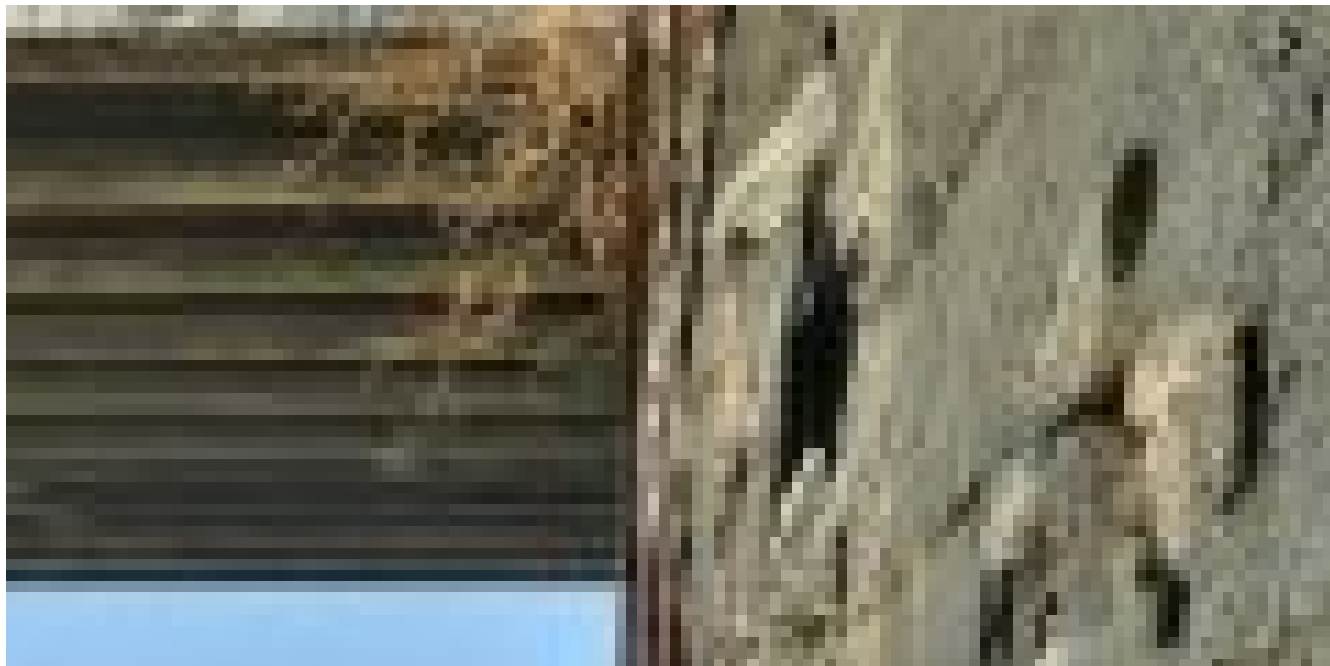
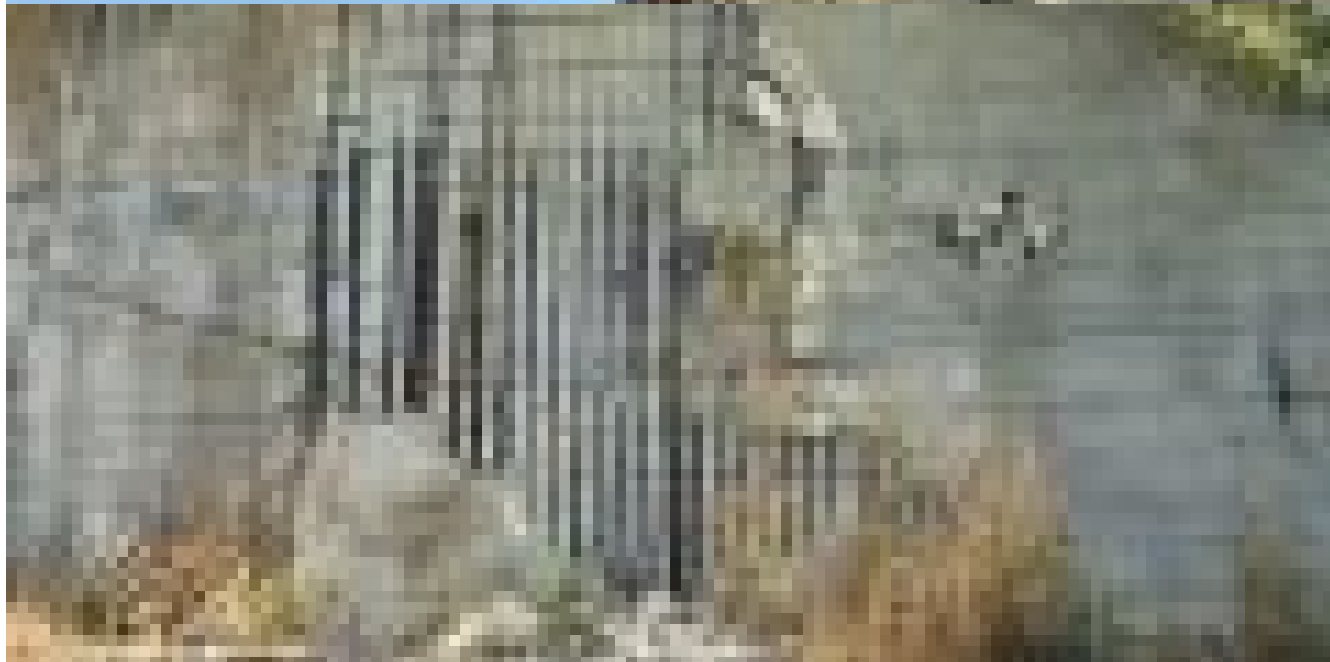
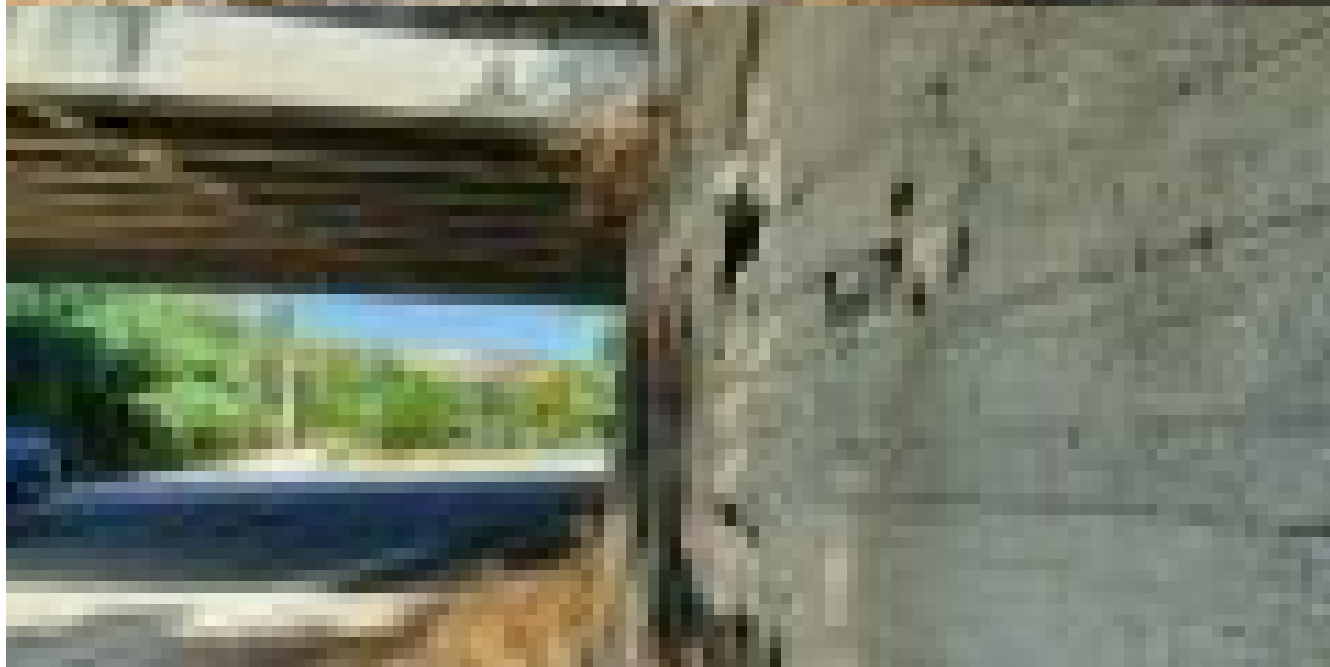
"La situazione delle infrastrutture viarie italiane negli ultimi anni e dopo le numerose tragedie è nettamente migliorata. Purtroppo però – scrivono – accade che l'ANAS troppo spesso si limiti a controllare solo la sede stradale invece di allargare le ispezioni alle pile, alle spalle e agli impalcati, che alcune volte appaiono fortemente ammalorati e preoccupano gli utenti".

"Come si vede in queste foto, che riguardano **un ponte della SS 115** tra Vicenzella e Villaseta in territorio di **Porto Empedocle**, il cemento è scoppiato e diversi ferri arrugginiti sono venuti giù, facendo temere per la solidità complessiva dell'infrastruttura. Mareamico ha chiesto all'ANAS di verificare la situazione".
