Tragedia di via Marturano, via allo smontaggio della gru della morte

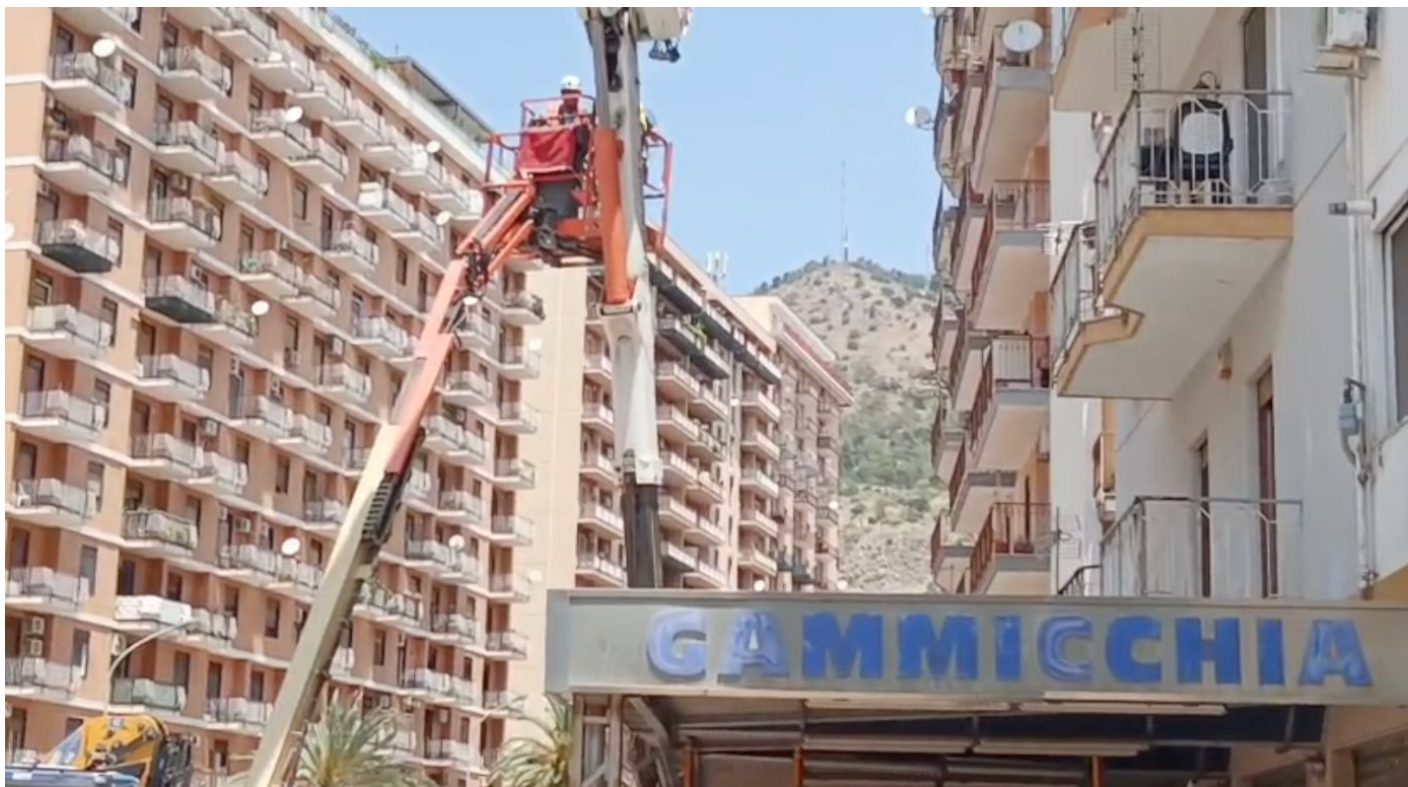
Sono iniziate le operazioni di smontaggio della gru e del furgone sui quali si è consumata la tragedia di via Ruggero Marturano nella quale morirono, cadendo da undici piani di altezza Daniluc Tiberi Mihai, 49 anni di origine romena, e Najahi Jaleddine, tunisino di 41 anni. I due operai persero la vita lo scorso 10 aprile mentre lavoravano sulla facciata del palazzo che sorge sopra l'esercizio commerciale Gammicchia gomme, sulla cui pensilina precipitò il cestello della gru.

Si dovrà accertare processualmente se la causa della caduta che ha provocato la morte dei due operai sia legata alla disattivazione dei sensori di allungamento del mezzo. I dispositivi di sicurezza sarebbero stati trovati nella consolle del manovratore, in una posizione che per i tecnici non sarebbe compatibile con il normale utilizzo della macchina. Se erano stati esclusi, il braccio avrebbe potuto estendersi fino al limite, con una pressione divenuta insostenibile per la struttura metallica in massima estensione.

Secondo quanto accertato dagli inquirenti, il camion sarebbe stato collocato troppo lontano dal punto in cui gli operai stavano lavorando. Per arrivare alla parete del palazzo, il braccio sarebbe stato esteso oltre il limite. Un'inchiesta non semplice anche perché bisognerà eseguire anche gli accertamenti sul camion su cui era ancorata la gru.
